# **ATERRO LEVE SOBRE SOLOS MOLES: UM CASO DE OBRA NA DUPLICAÇÃO DA BR-101, GOIANA-PE**

**AVALIAÇÃO DA APLICABILIDADE DE POLIESTIRENO  
EXPANDIDO (EPS) EM ATERRO SOBRE SOLOS MOLES EM  
OBRA DE DUPLICAÇÃO DA BR 101, GOIANA-PE**

## PROJETO INICIAL DO ATERRO (Moretti, 2010)

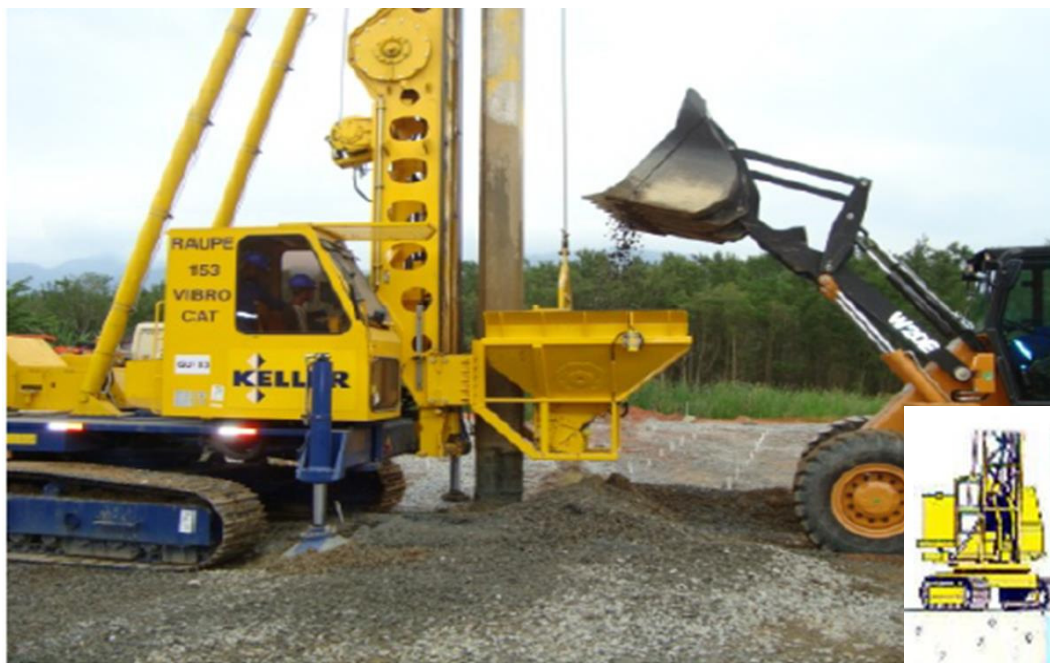
## SOLUÇÃO: COLUNAS DE BRITA

| SOLUÇÃO | FATOR DE SEGURANÇA (FS) |
|---|---|
| Colunas de brita | 1,47 |

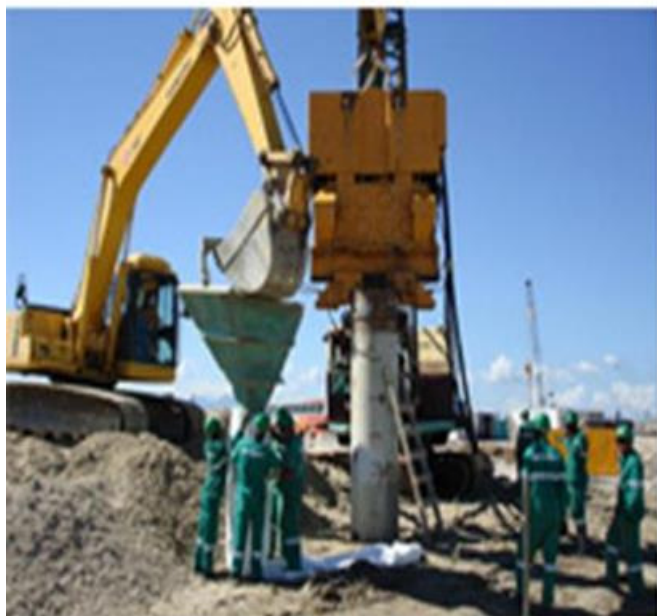
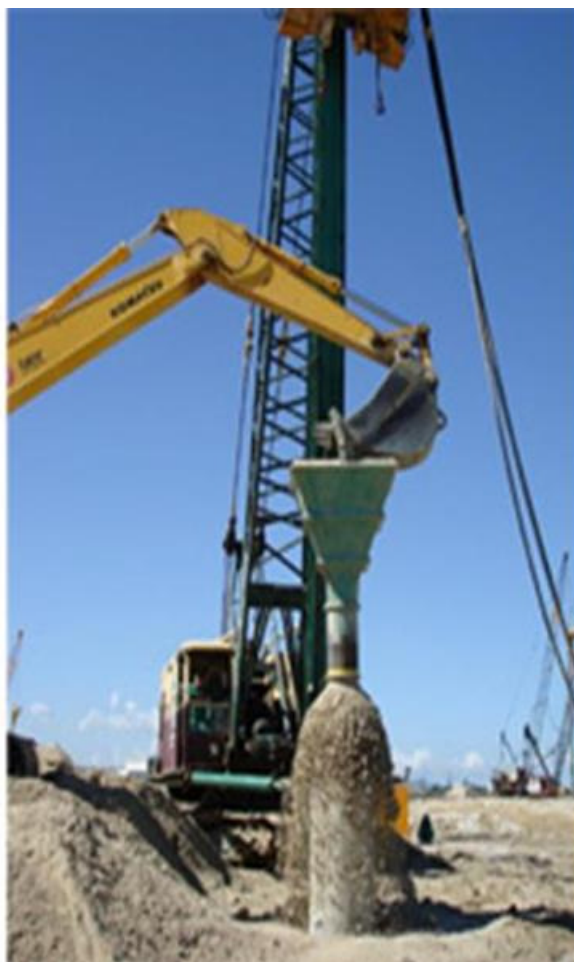
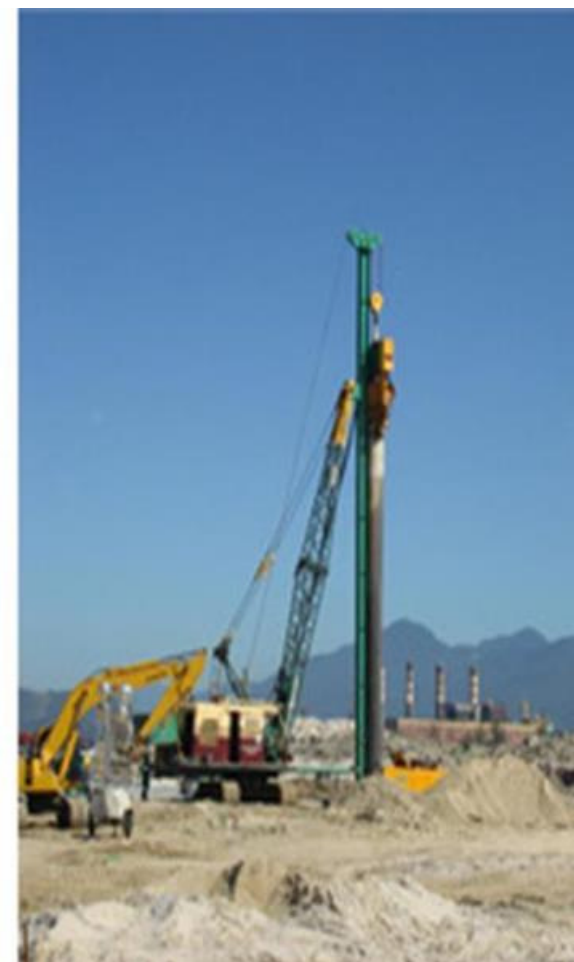
## SOLUÇÃO: COLUNAS DE AREIA ENVOLTAS EM GEOSSINTÉTICOS

| SOLUÇÃO | FATOR DE SEGURANÇA (FS) |
|---|---|
| Colunas de areia confinada por geossintéticos | 1,51 |

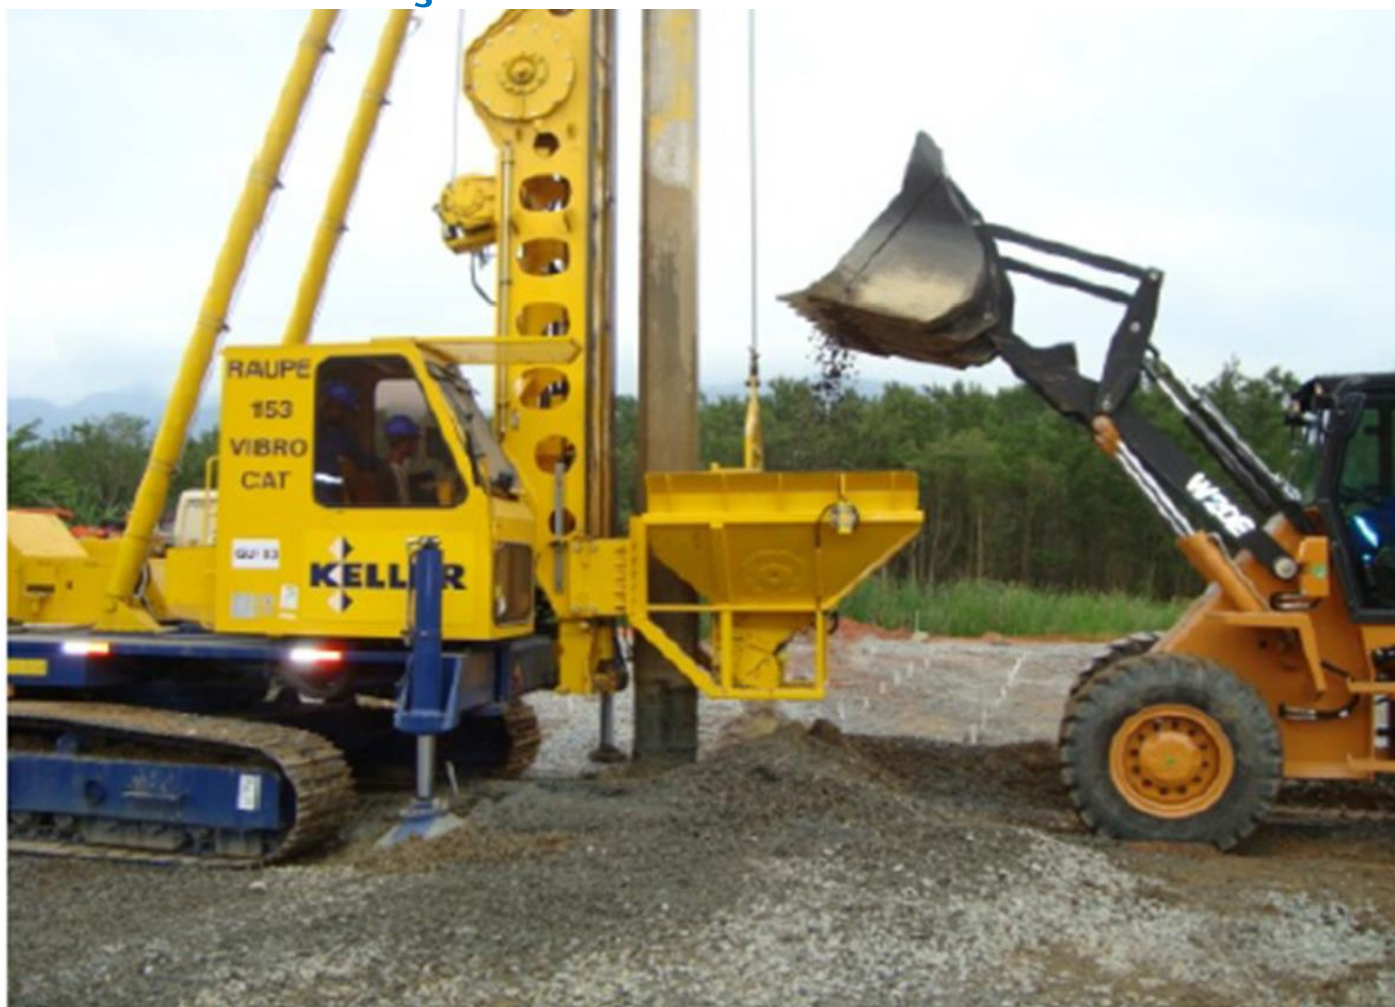
## SOLUÇÃO: COLUNAS DE BGTC

| SOLUÇÃO | FATOR DE SEGURANÇA (FS) |
|---|---|
| Colunas de brita graduada tratada com cimento | 1,52 |

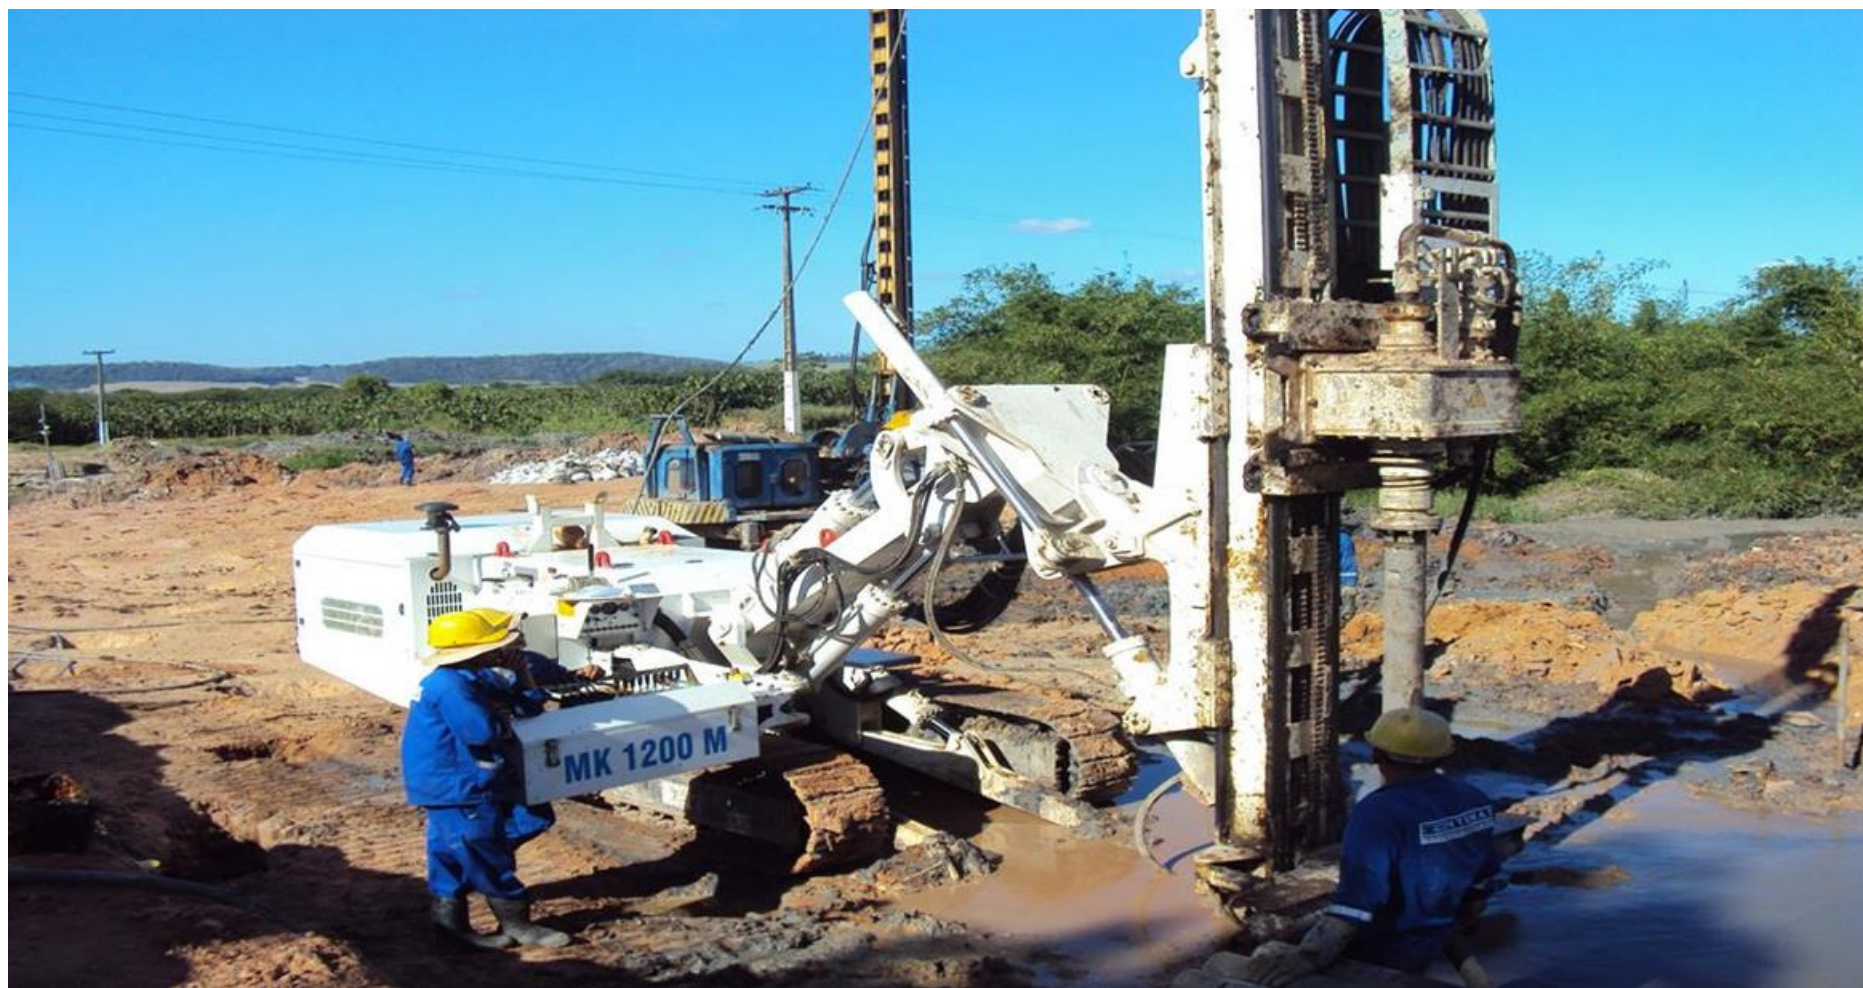
## SOLUÇÃO: COLUNAS DE SOLO-CIMENTO

| SOLUÇÃO | FATOR DE SEGURANÇA (FS) |
|---|---|
| Colunas de solo-cimento | 1,49 |

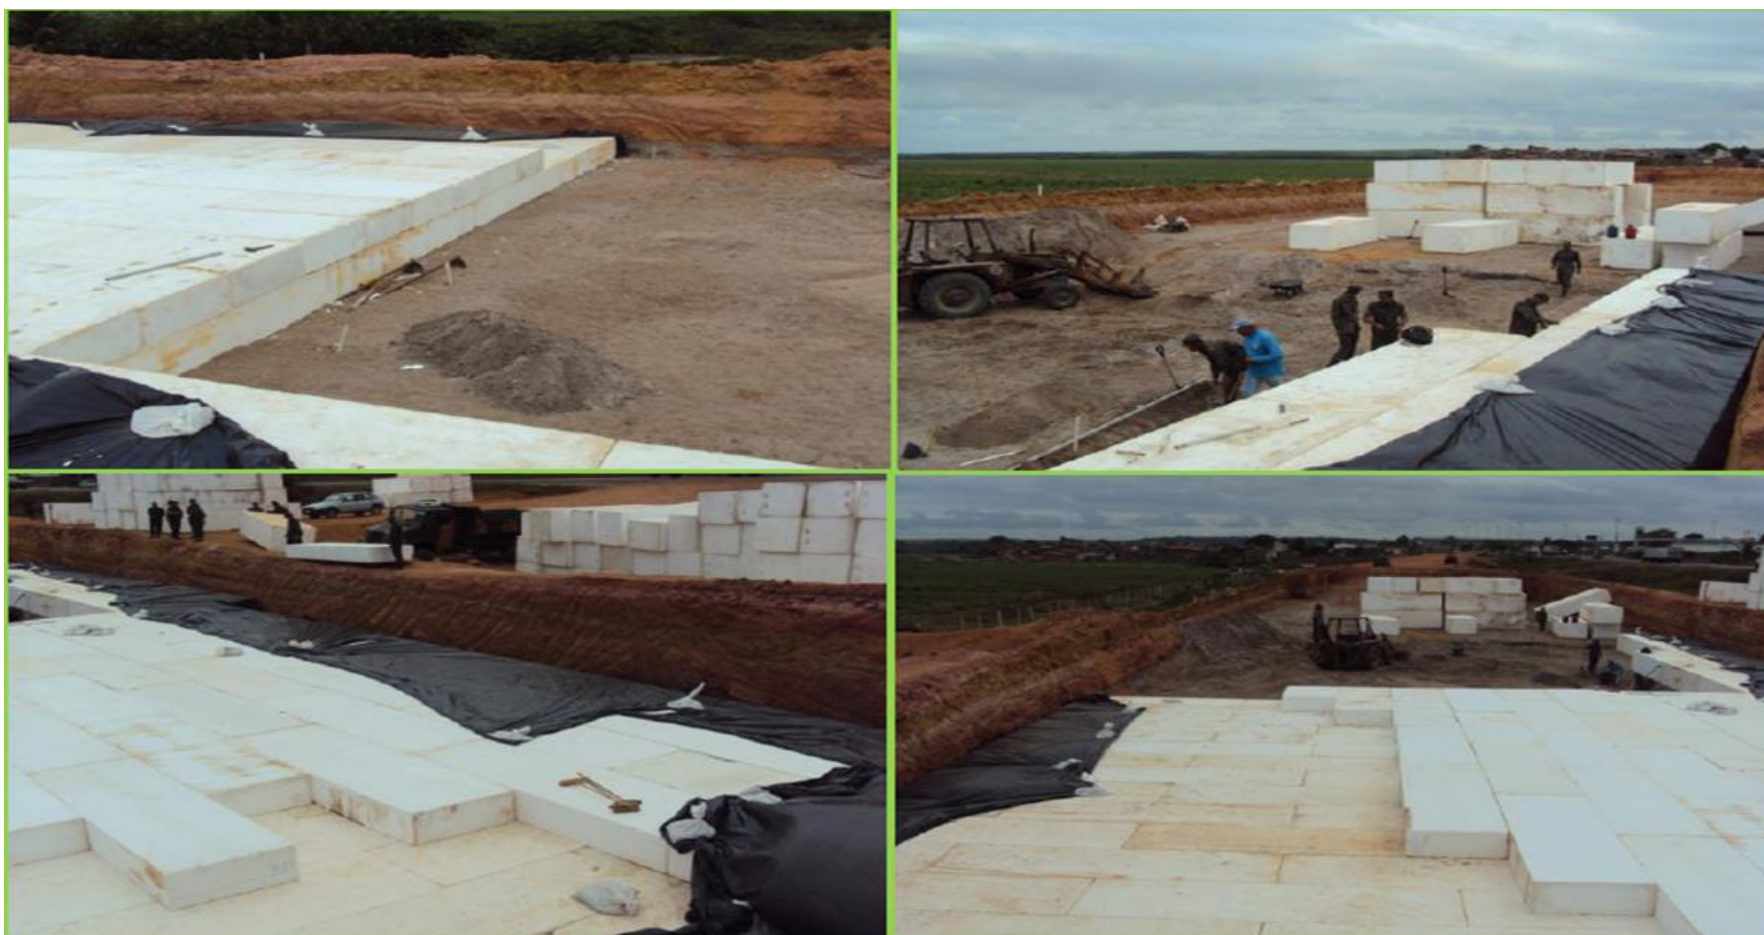
## SOLUÇÃO: ATERRO LEVE EXECUTADO COM EPS

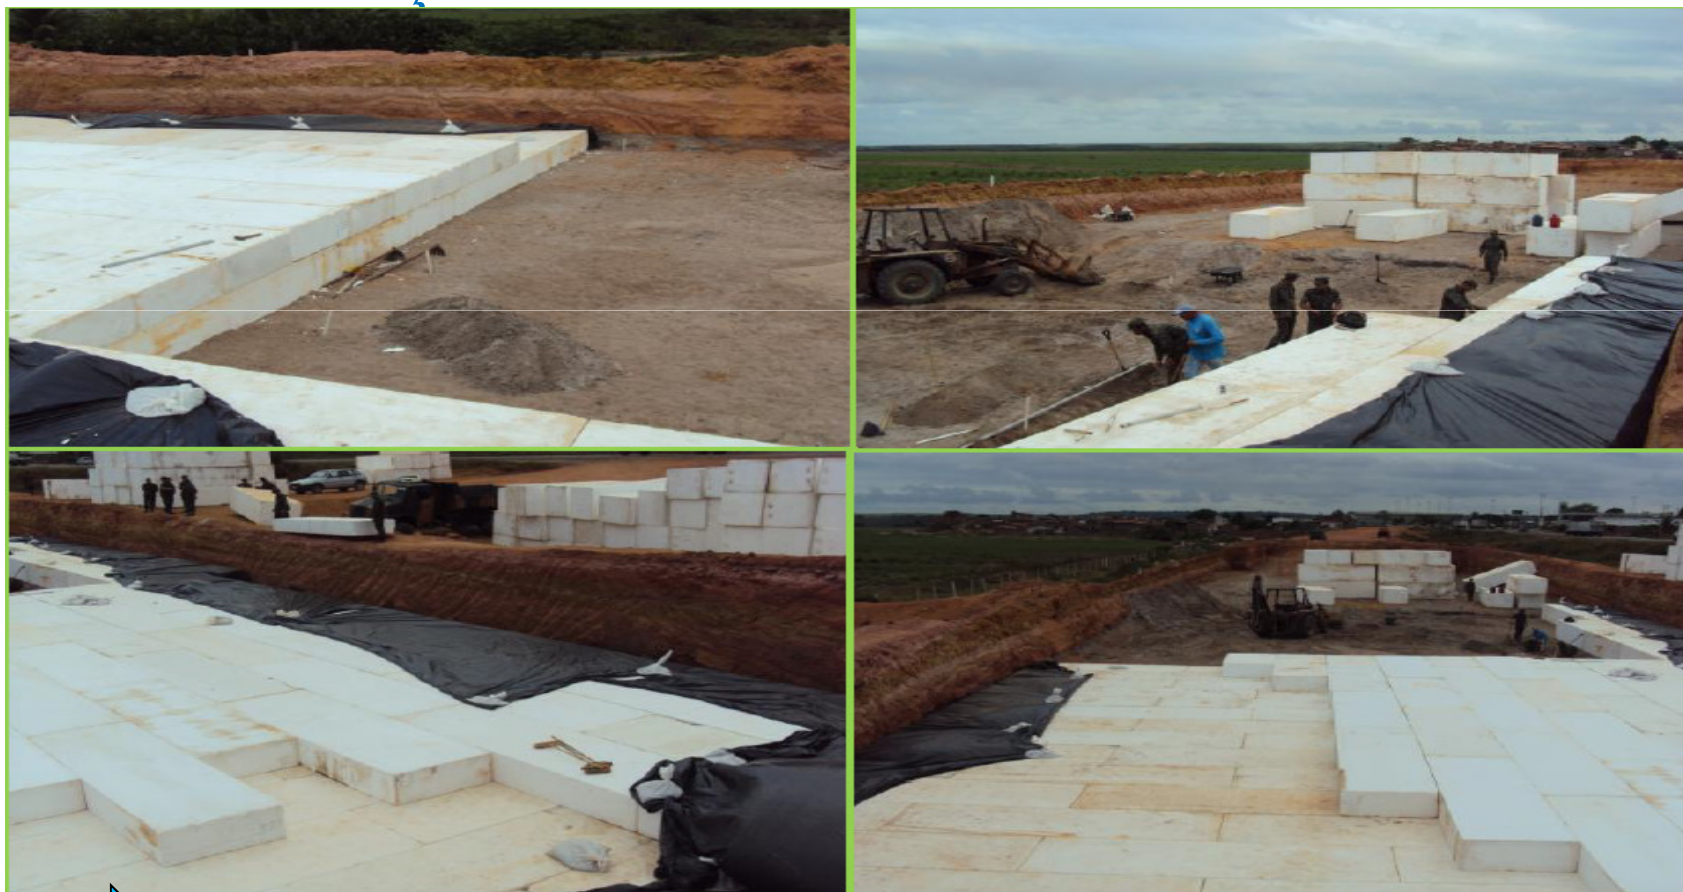
## SOLUÇÃO ADOTADA: ATERRO COM EPS

**SOLUÇÃO ESTAVA EM EXECUÇÃO → 17/07/2011 ENCHENTE!**

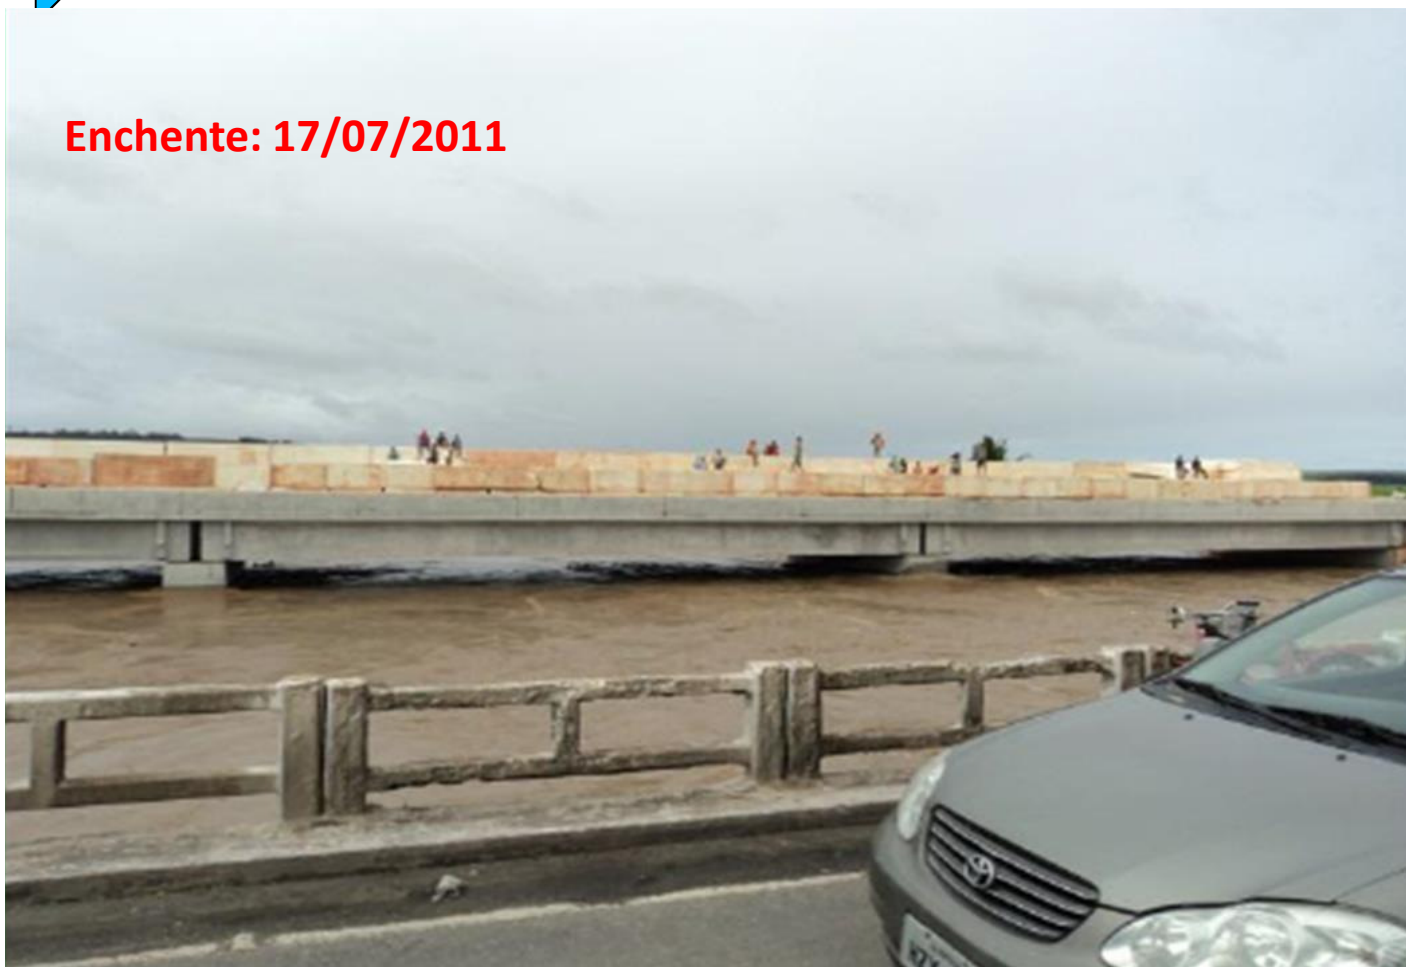
## FATO MOTIVADOR DA PESQUISA

Enchente: 17/07/2011

**N.A.max (jul/2011) = 5,55 m**

**Máxima enchente de projeto = 2,818 m**

**N.A. (set/2008)**

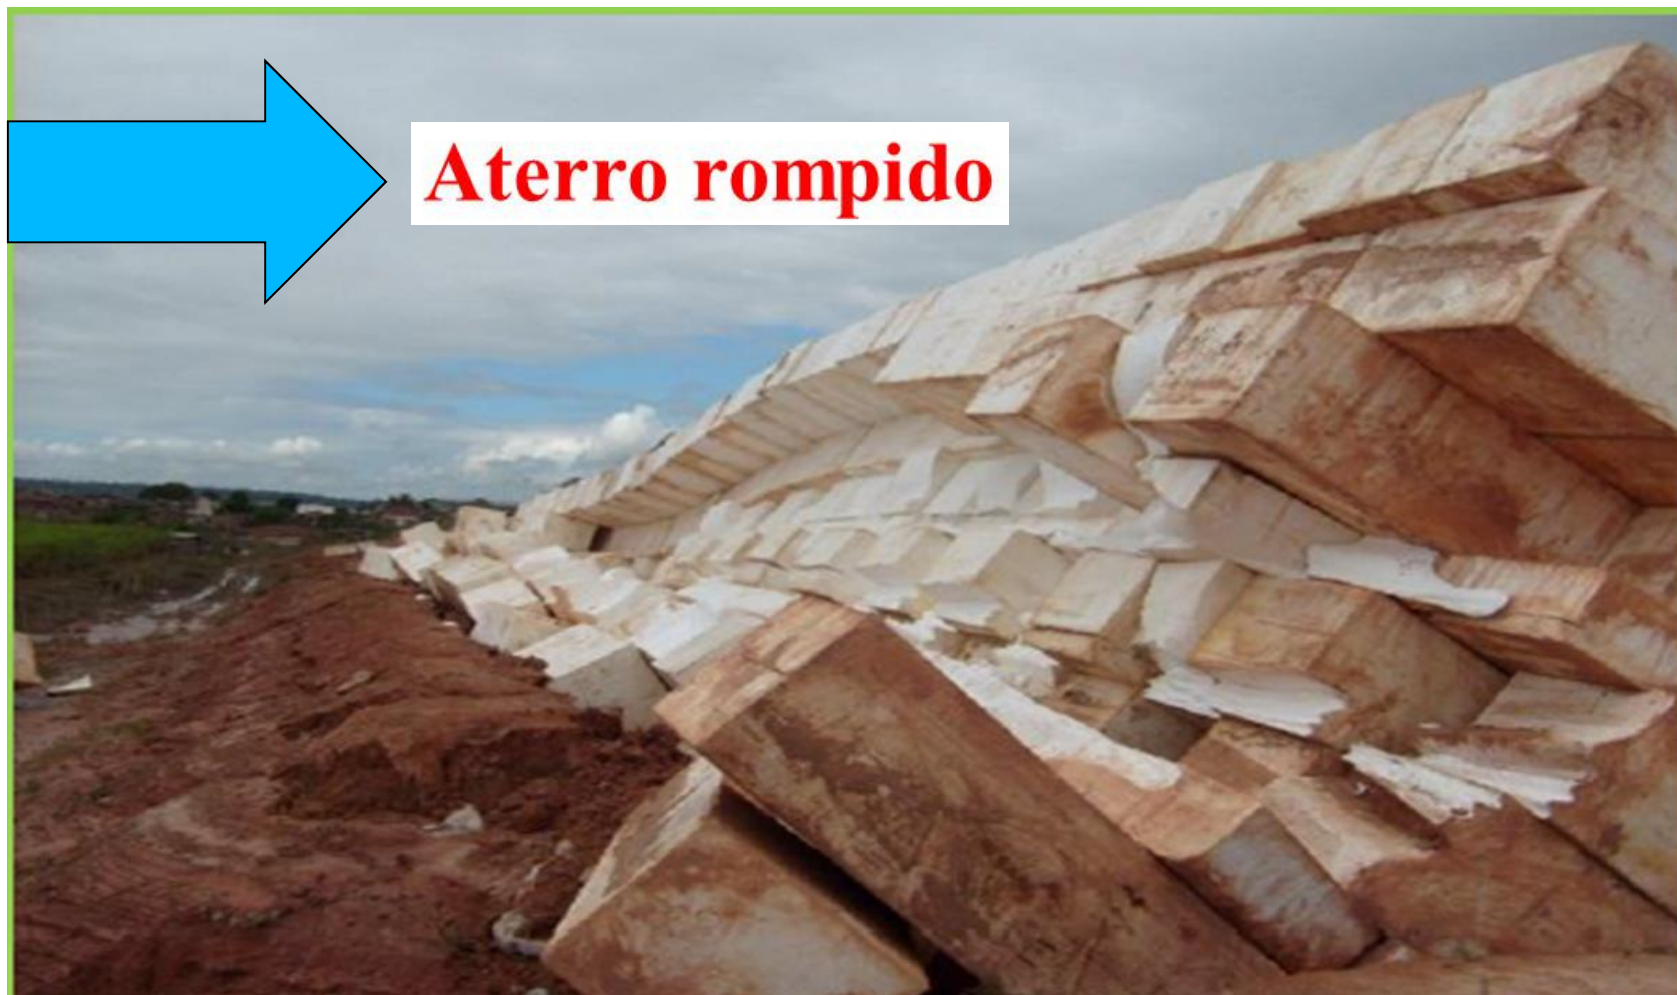
## RESULTADO!

**FEITOS NOVOS ESTUDOS PARA AVALIAR SE  
ADOTAVA A MESMA SOLUÇÃO COM EPS OU  
UMA SOLUÇÃO ALTERNATIVA!**

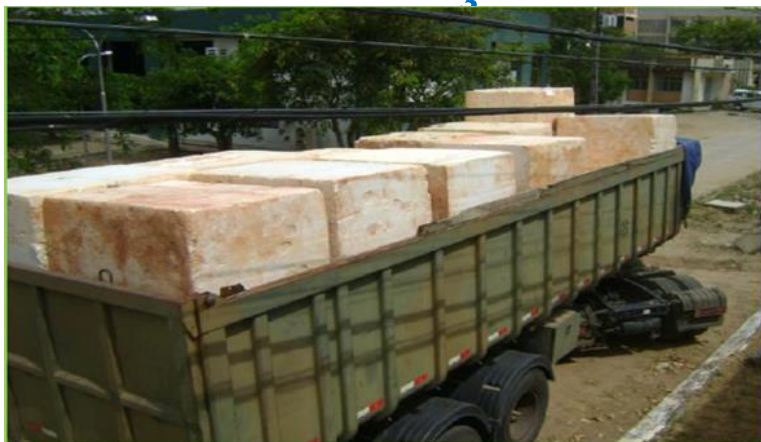
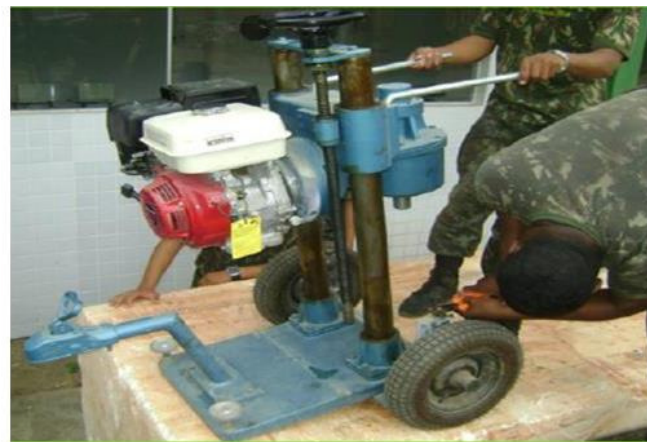
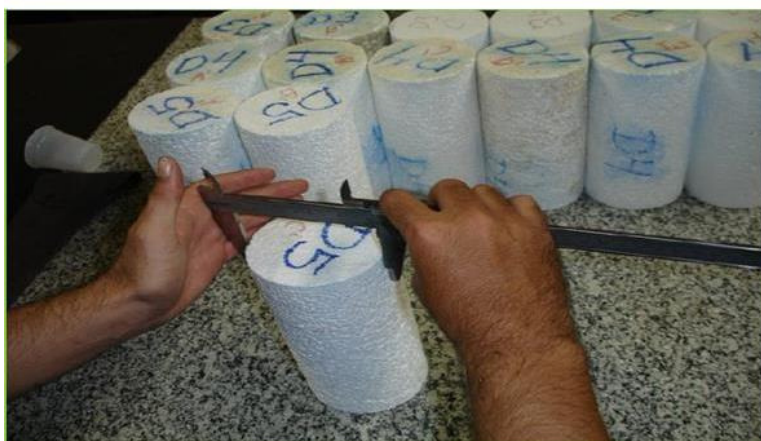
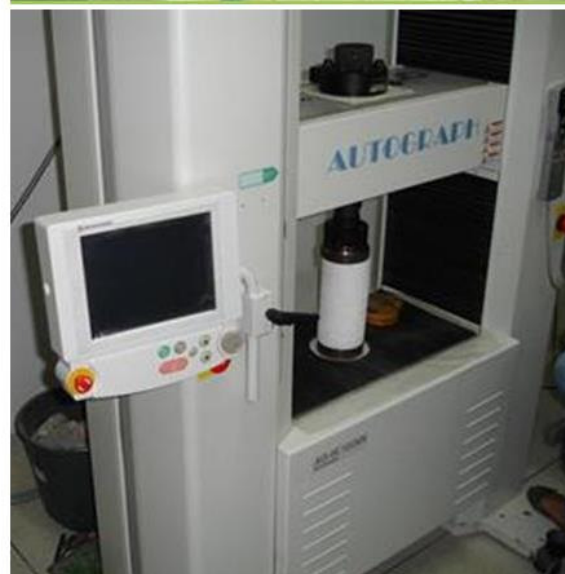
## AVALIAÇÃO ESTRUTURAL DO EPS

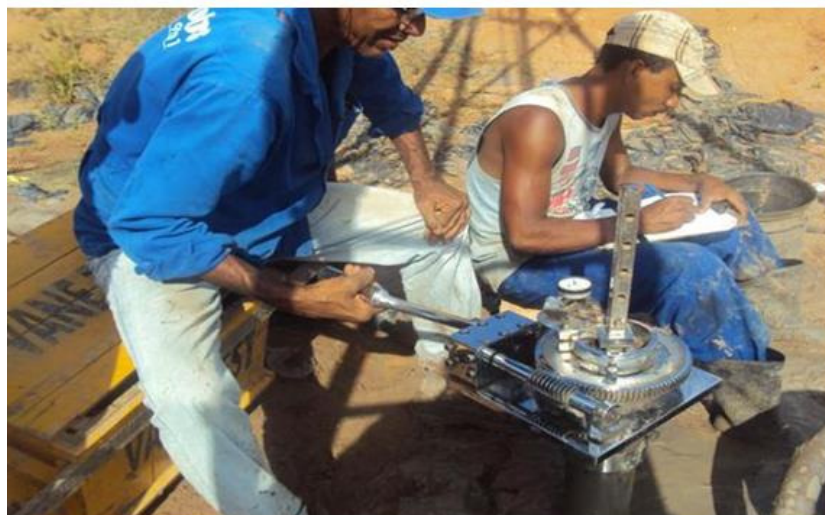
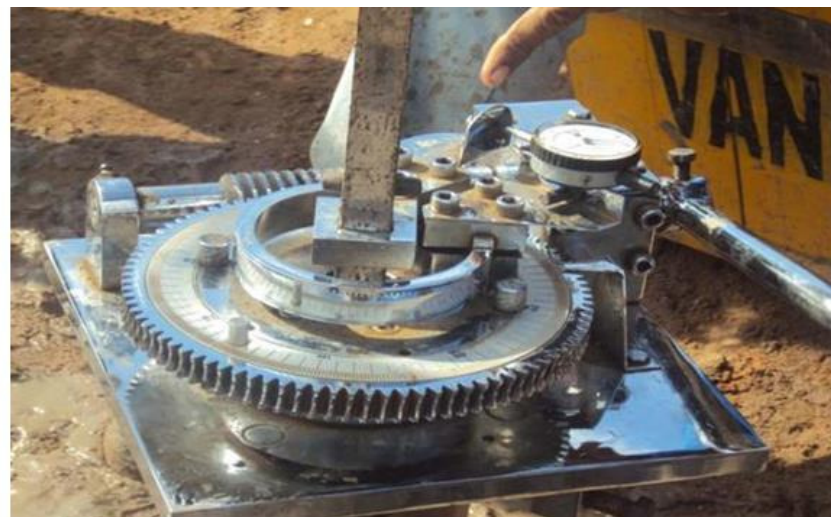
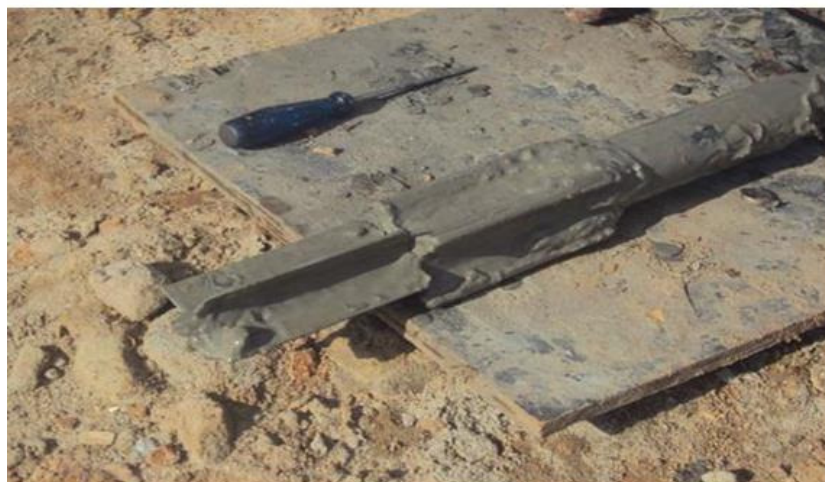
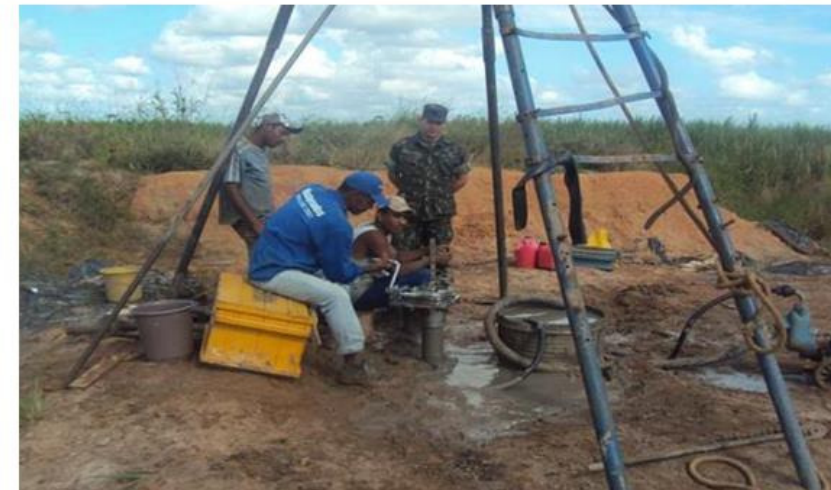
## AVALIAÇÃO DAS CARACTERÍSTICAS GEOTÉCNICAS: ENSAIO DE PALHETA
